# 澳門市政樹木的管理

民政總署

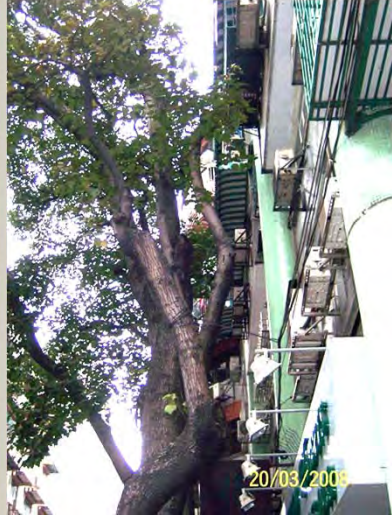
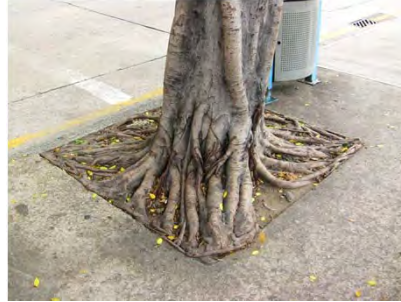
道路狹小，樹木生長空間不足，常與建築物比鄰，引發市民與樹木的衝突。

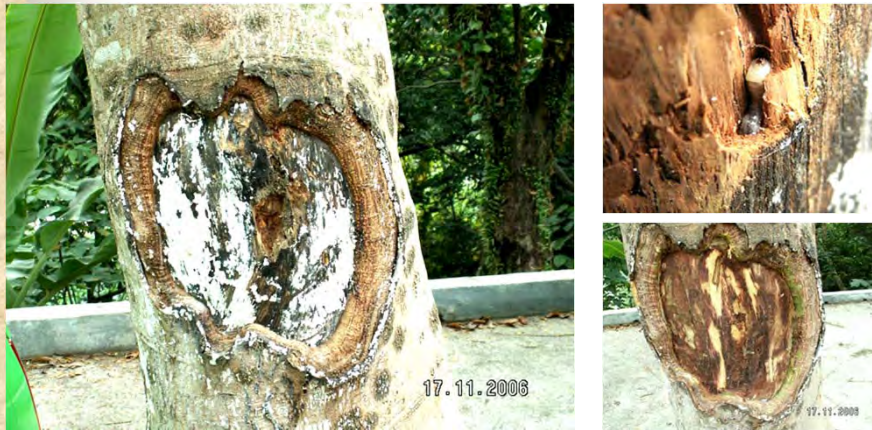
## 更新修補傷口技術及物料

多年前樹木被工程車撞傷後用瀝青及白石灰封塗，檢查後在傷口處發現多隻天牛幼蟲。

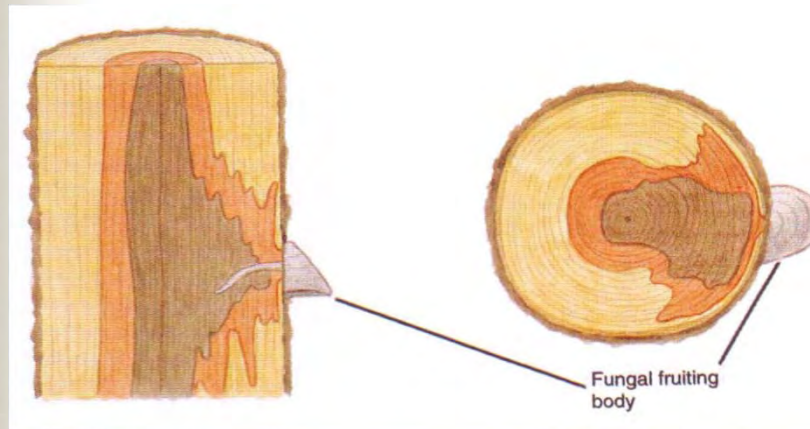
真菌引起的樹木潰瘍，最後形成心材腐爛，  
當受感染範圍超過40%時有折斷危險

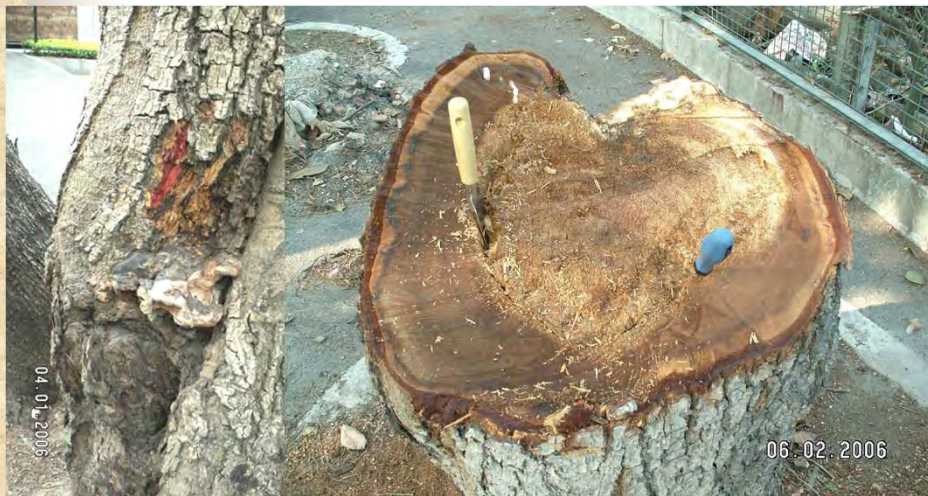
樹木被腐木菌入侵後期，心材變成軟腐與  
堅硬的邊材形成強烈對比。

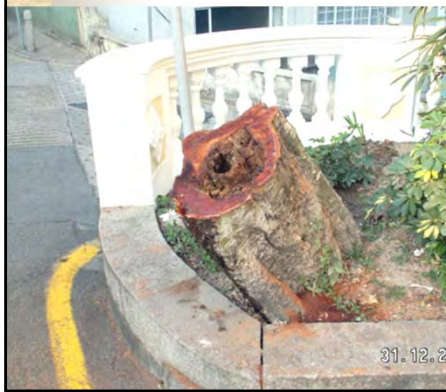
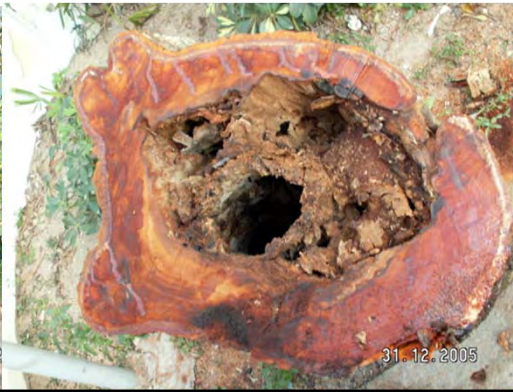
### 綜合評估處理危樹

樹幹出現開口式大形蛀洞

傾斜角度超過25度，被台灣乳白蟻嚴重蛀食。

樹木將來倒塌位置向行車路

由於現場環境不容許設立支撐架，樹木的傾斜及中空的情況已經超過安全標準，加上台灣乳白蟻嚴重蛀食心材並直通到樹基，綜合各項危險因素後，為保障市民安全，最後決定切除。
